**PATOLOGIAS EM OBRAS RECENTES DE
CONSTRUÇÃO CIVIL: ANÁLISE CRÍTICA DAS
CAUSAS E CONSEQUÊNCIAS**

Escola Politécnica

Projeto de Graduação apresentado ao Curso de Engenharia Civil da Escola Politécnica da Universidade Federal do Rio de Janeiro, como parte dos requisitos necessários à obtenção do título de Engenheiro.

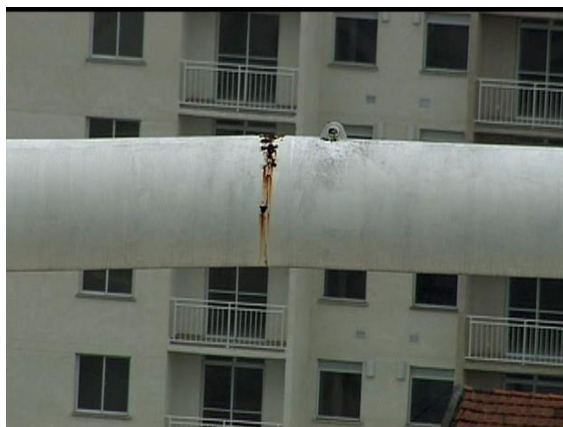
Porém, segundo SCHMIDT (2016), além do orçamento previsto equivocado, o Engenhão passou por uma interdição de aproximadamente dois anos, devido a problemas estruturais na cobertura do estádio, com a corrosão da estrutura metálica da cobertura, que corria o risco de colapso caso sofresse a ação de ventos com velocidade igual ou superior a 63 km/h, dados fornecidos pela empresa alemã Schlaich Bergermann und Partner. Por sua vez, a empresa Rowan Williams Davies & Irwin, do Canadá, alegou que a velocidade deveria exceder 138 km/h, e a discussão se os R\$ 100 milhões gastos na reforma, assim como todos os inconvenientes da situação como um todo eram necessários, permanece até hoje.

Figura 15: Detalhe da estrutura da cobertura com ferrugem. Fonte: MARINHO, 2013

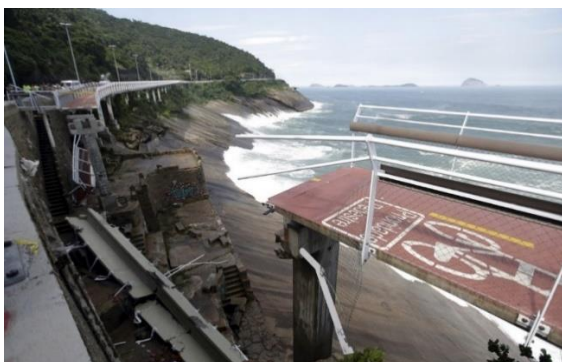
Figura 16: Trecho da ciclovia que desabou. Fonte: O Globo (2016)

O documento leva em conta análise de documentos, coletas de dados e entrevistas com profissionais capacitados e cita como principais causas do acidente, falhas no projeto, em que não foram feitos estudos preliminares a respeito dos efeitos das ondas sobre a estrutura construída, falta de ética profissional e falhas em licitações e fiscalização de contratos.

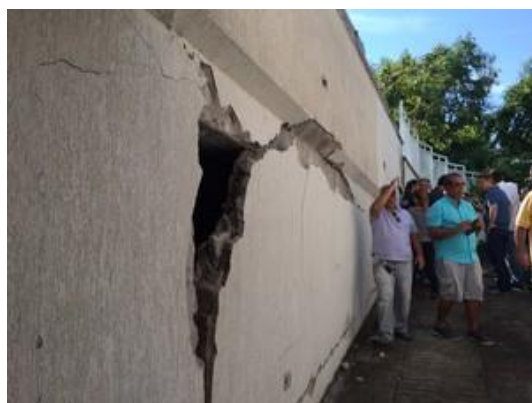
KONCHINSKI (2016), diz que houve falha na etapa de projeto, em que o terreno formado por argila mole não recebeu um adequado tratamento geotécnico durante a construção com o intuito de rebaixar o solo antes que fosse colocado o aterro definitivo.

Figura 17: Rachadura em fachada na Vila do Pan. Fonte: COELHO, 2013

Com isso, houve um recalque que não estava planejado, levando ao aparecimento das rachaduras citadas anteriormente, assim como danos a tubulações e desvalorização dos imóveis.

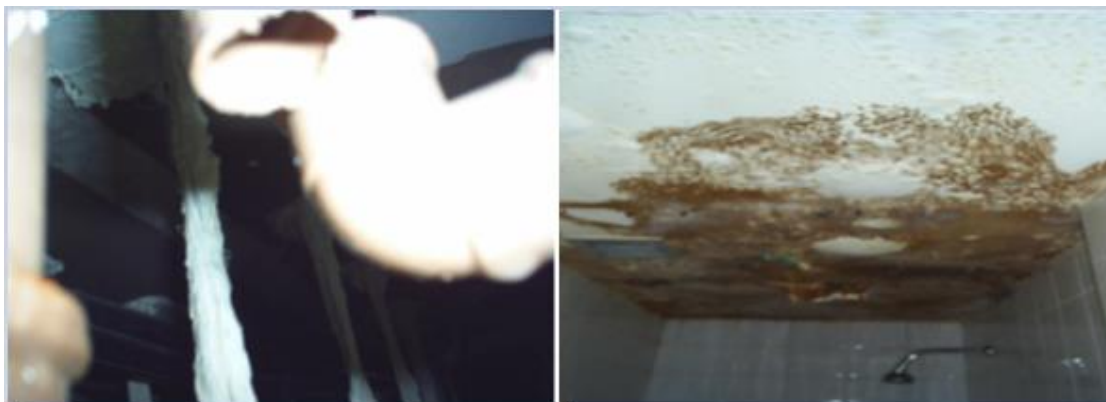
Figura 24: Tubo desconectado pela pressurização do sistema e infiltração no teto

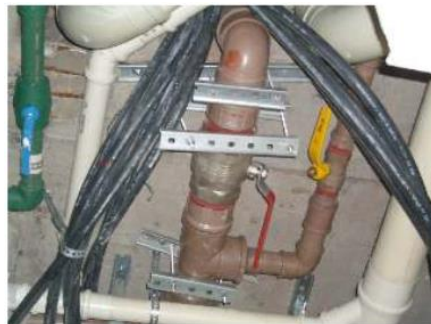
As Figuras 26 e 27 ilustram problema de interferência entre distribuição elétrica e hidráulica, causada por incompatibilidade de projetos, dificultando a manutenção, e problema devido à falta de isolamento adequado dos fios, deixando-os expostos à ação das chuvas, respectivamente.

Figura 26: Interferência entre redes elétrica e hidráulica. Fonte: RODRIGUES (2013).

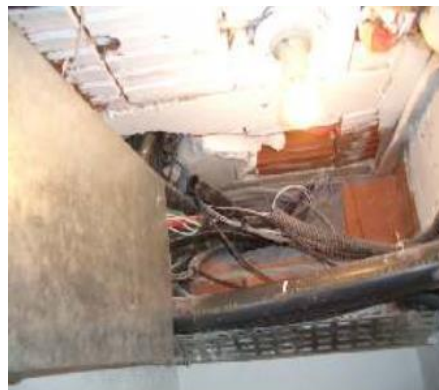
Figura 27: Rede elétrica suscetível à entrada de água. Fonte: RODRIGUES (2013).

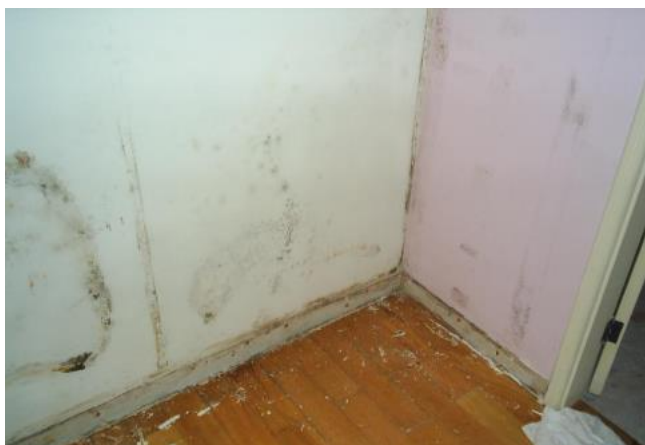
A Figura 28 retrata um dos problemas envolvendo impermeabilizações, que no caso é a impermeabilização aplicada de maneira defeituosa, causando infiltrações indesejadas nas paredes de um banheiro.

Figura 28: Infiltrações decorrentes de falhas na impermeabilização. Fonte: OLIVEIRA (2013)

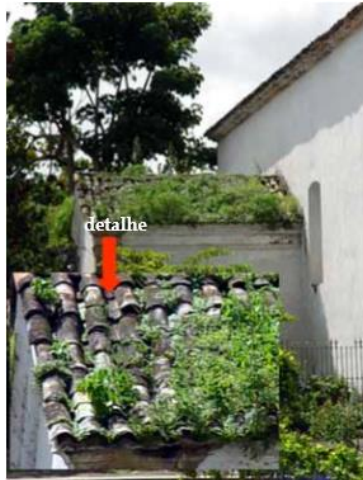
Em patologias em telhados, a utilização de tipo único de telha, citada anteriormente, pode levar ao estrangulamento de água nos beirais, o que leva ao acúmulo de detritos de origem mineral e orgânico, ricos em nutrientes e propiciando o aparecimento de vegetação, como demonstrado na Figura 29.

Figura 29: Acúmulo de vegetação devido à falta de manutenção. Fonte: CECI (2014).

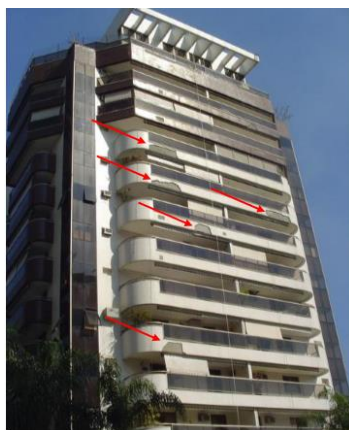
OLIVEIRA (2013) diz que uma patologia comum em fachadas é o deslocamento de pastilhas. Isso pode ocorrer devido ao uso de gesso no traço da argamassa, que, ao mesmo tempo que leva a uma secagem mais rápida, gera um consumo indesejado de água, não permitindo hidratação adequada do cimento. Esse fenômeno é demonstrado na Figura 30.

Figura 30: Fachada com pastilhas deslocadas. Fonte: OLIVEIRA (2013).

Isso torna a argamassa porosa e pouco resistente. A solução para tal problema é simplesmente remover o revestimento nos pontos com problema e reaplicar chapisco, emboço e efetuar nova colagem de pastilhas.

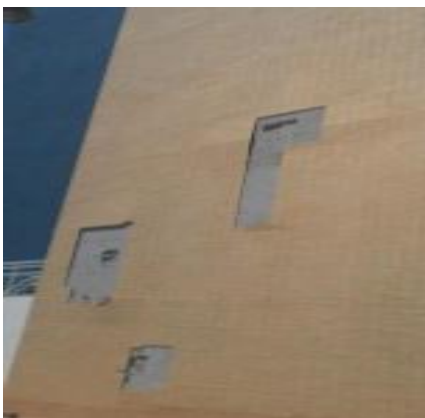
Em consulta a parecer técnico, emitido por profissional indicado, e disponibilizado na obra, pode-se constatar patologias referentes ao desprendimento de placas cerâmicas em diversos pontos da parede situada no lado nordeste da edificação, como pode ser visto na Figura 31. Em contrapartida, o lado sudoeste, que apresenta parede similar, não enfrenta esse problema.

Figura 31: Fachada nordeste apresentando descolamento de placas cerâmicas.

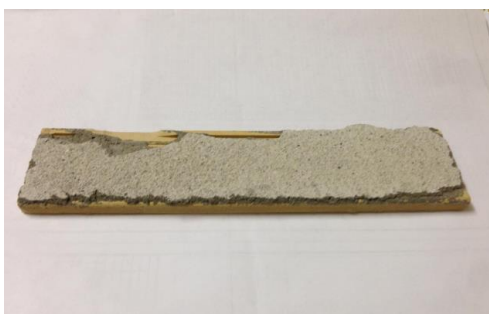
A Figura 33 mostra que a ruptura de união da cerâmica se deu na argamassa de acabamento.

Figura 32: Placa retirada da fachada, evidenciando boa conexão entre a cerâmica e a argamassa de cola

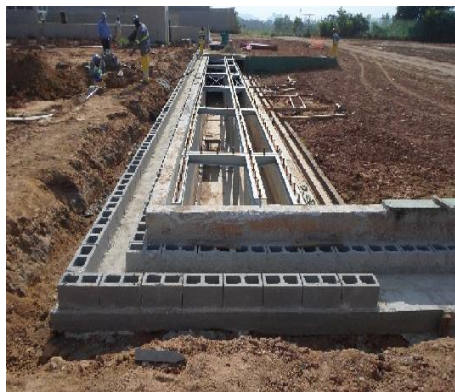
Figura 34: Execução das pedanas

A Figura 34 retrata parte do processo de reconstrução das pedanas.

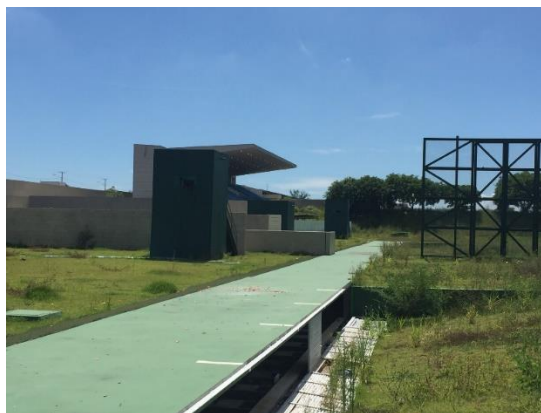
Figura 35: Lajes de pedanas de tiro refeitas. Fonte: O autor

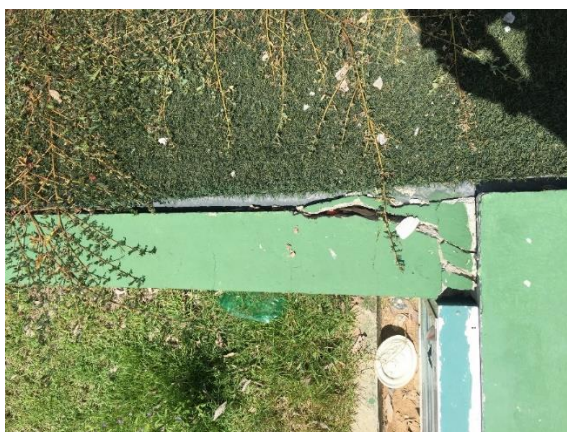
A Figura 35 mostra as novas lajes das pedanas de tiro. Já a Figura 36 mostra rachaduras na laje C que não comprometem a segurança estrutural do elemento.

Figura 36: Rachaduras na laje de pedana. Fonte: O autor

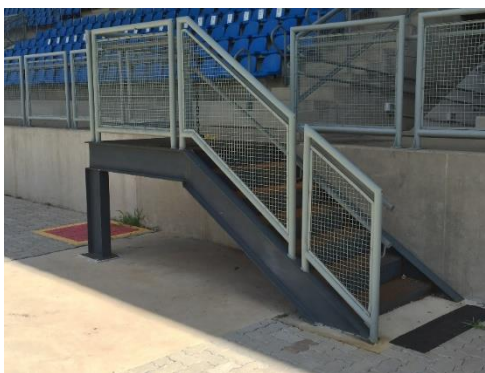
A Figura 37 apresenta uma escada de acesso à arquibancada que, antes das intervenções, era de concreto armado. Porém, por apresentar condições inadequadas com armaduras aparentes e, devido ao curto prazo para entrega da obra, optou-se pela troca da estrutura de concreto por uma escada de aço.

Figura 37: Escada de aço, substituindo a estrutura de concreto. Fonte: O autor

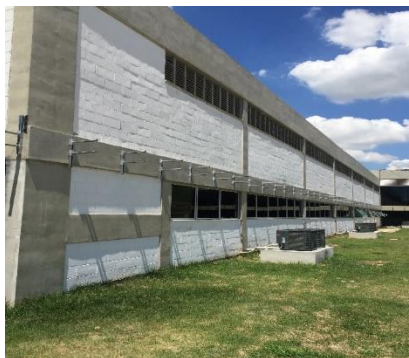
Figura 38: Fachada de prédio recuperada. Fonte: O autor

A Figura 38 apresenta fachada de prédio que também passou por recuperação. A mesma se deu por meio de avaliação de problemas estruturais, lixamento, aplicação de argamassa e pasta de concreto.

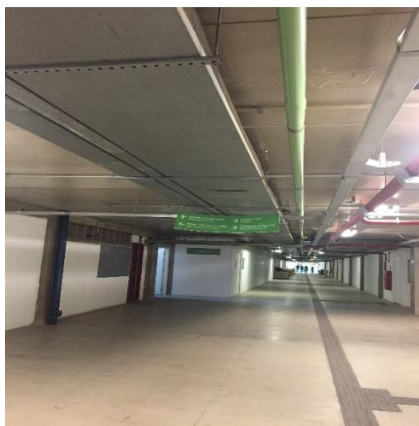
Figura 39: Eletrocalha geral no segundo andar do edifício. Fonte: O autor

A solução encontrada para essa patologia foi o redimensionamento de grande parte dessas redes, com trocas de tubos, cabos, disjuntores e demais equipamentos, uma vez que a maioria não atendia às especificações pertinentes e exigências, tanto de normas técnicas como do comitê olímpico. Um exemplo do que foi exposto nesse parágrafo pode ser visto na Figura 39, que apresenta eletrocalha geral que teve que ser substituída no segundo andar do edifício.
