ESTUDOS PARA RESTAURAÇÃO DO ANTIGO CONVENTO DO CARMO

Lineker Bis Hoffmann

Projeto de Graduação apresentado ao
Curso de Engenharia Civil, Escola Politécnica,
da Universidade Federal do Rio de Janeiro,
como parte dos requisitos necessários à
obtenção do título de Engenheiro Civil.

Março de 2018

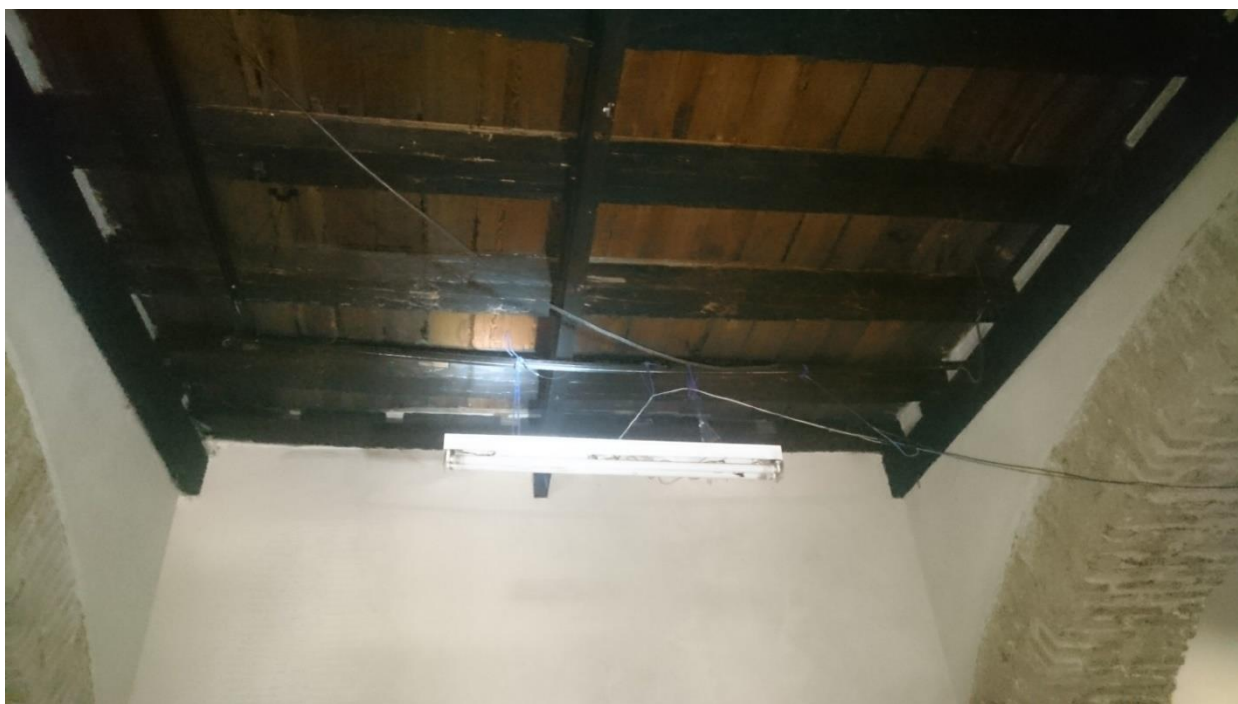
Figura 23 – Estrutura suporte do piso do segundo pavimento, com os barrotes que sustentam o assoalho se apoiando sobre a alvenaria estrutural. Fonte: acervo pessoal

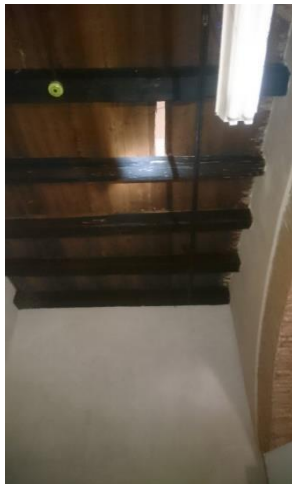
Defeitos e imperfeições dos assoalhos tais como rachaduras, fissuras e buracos	CRÍTICO	Redução da resistência e risco ao trânsito de usuários

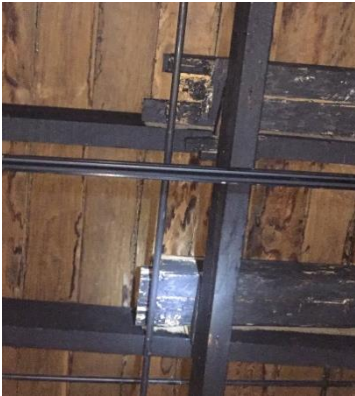
<p>Não uniformidade de barrotes e peças de sustentação dos telhados e/ou acréscimo de peças paralelas para reforço</p>	<p>CRÍTICO</p>	<p>Concentração de tensões/distribuição de tensões inadequada. Em vistoria verificou-se que muitos barrotes existentes estavam com dimensões transversais heterogêneas ou reforçados com outros barrotes colocados posteriormente, causando desequilíbrio de tensões e desconhecimento da real capacidade de carga dos assoalhos existentes.</p>

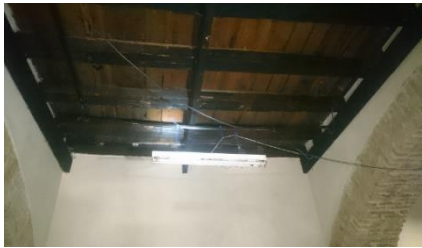
<p>Flecha acentuada em barrotes de sustentação de assoalho</p>	<p>CRÍTICO</p>	<p>Risco ao trânsito de usuários devido à indicação visual de que as peças de sustentação dos assoalhos não possuem a resistência devida às cargas as quais estas sustentam. Indicativo de dimensões inadequadas para as peças ou estado deteriorado das mesmas alterando sua capacidade resistente.</p>

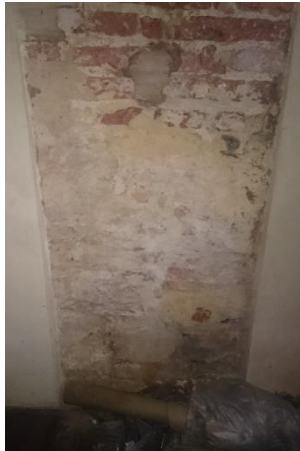
Exposição de alvenaria estrutural existente	REGULAR	Exposição ao ambiente, sem revestimento, com risco de humidade e outros fatores de deterioração exógenos, levando à diminuição da resistência por desgaste ou ação de organismos estranhos.

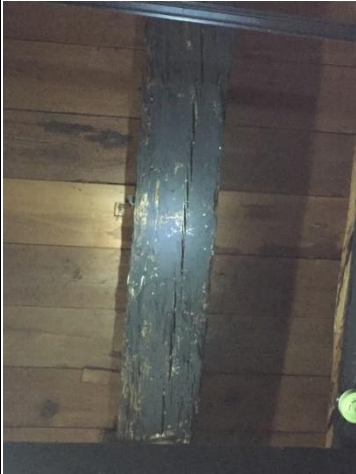
Deterioração dos barrotes do assoalho / fissuração ao longo do barrote	CRÍTICO	Perda de resistência e possível falha estrutural

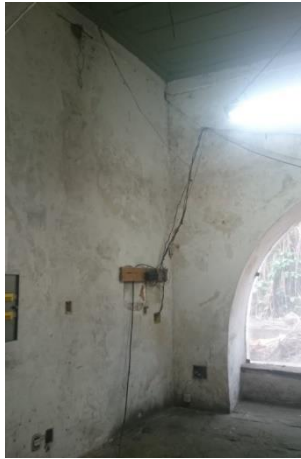
Umidade/Ação biológica em estrutura	REGULAR	Com a ação contínua, pode prejudicar a resistência da parede estrutural.

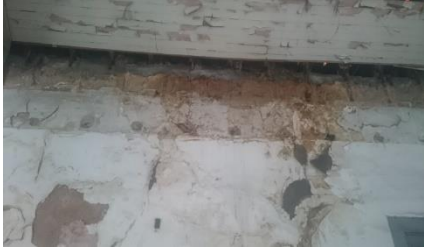
Situação de apoio inadequada	CRÍTICO	Enfraquecimento da estrutura/distribuição de tensões de maneira inadequada.
 	Exposição da estrutura em diversos pontos por deterioração dos revestimentos por ação antrópica ou da água de infiltração	REGULAR	Exposição ao ambiente, sem revestimento, com risco de humidade e outros fatores de deterioração exógenos, levando à diminuição da resistência por desgaste ou ação de organismos estranhos.

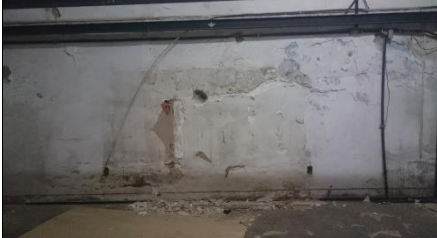
Exposição da estrutura em diversos pontos por deterioração dos revestimentos por ação antrópica ou da água de infiltração	REGULAR	Exposição ao ambiente, sem revestimento, com risco de humidade e outros fatores de deterioração exógenos, levando à diminuição da resistência por desgaste ou ação de organismos estranhos.

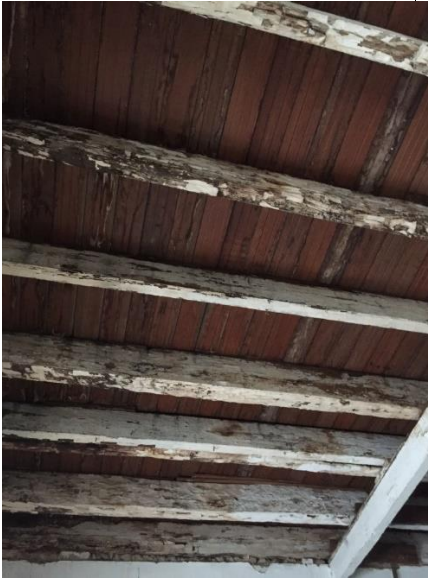
Deterioração do assoalho por presença de térmitas e umidade	CRÍTICO	Perda de resistência e possível falha estrutural

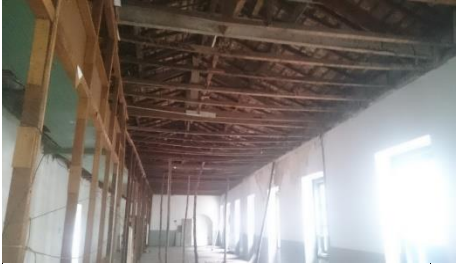
Flechas acentuadas	CRÍTICO	Desconforto ao usuário/instabilidade estrutural

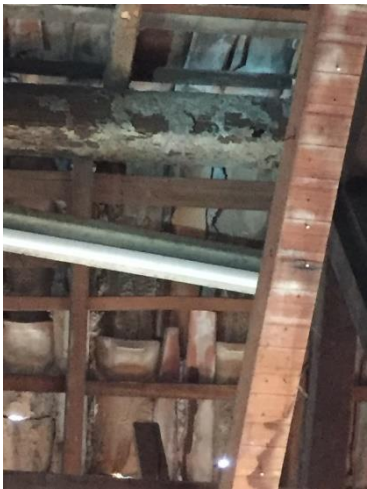
Presença de térmitas	CRÍTICO	Redução da capacidade estrutural

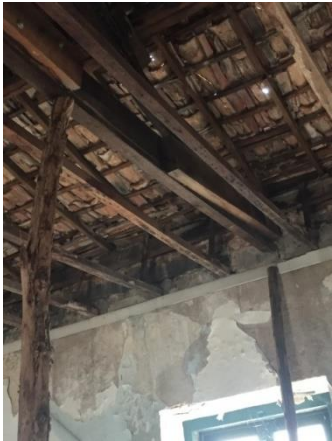
Ligação inadequada entre peças	CRÍTICO	Transmissão inadequada dos esforços

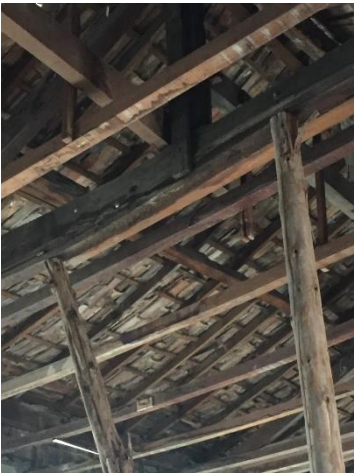
Elemento estrutural rompido	CRÍTICO	Perda da capacidade portante

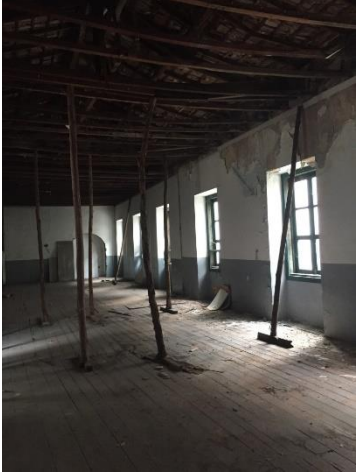
Flambagem de peças do escoramento	CRÍTICO	Instabilidade estrutural do escoramento

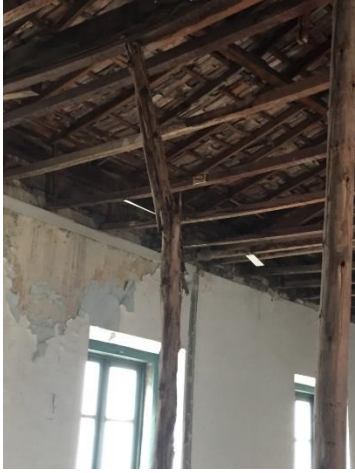
Escoramento rompido	CRÍTICO	Perda de capacidade de escoramento

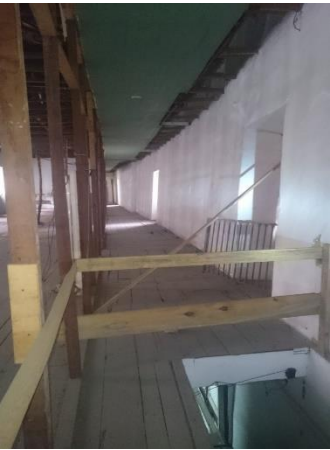
Flambagem lateral de parede estrutural	CRÍTICO	Perda de estabilidade/desconforto visual

Sendo mais novos, tombados somente a nível estadual e com estado de degradação mais avançada, a solução proposta para os Blocos 02 e 03 é um sistema estrutural composto por estrutura metálica independente no interior da caixa formada pelas paredes antigas. Além disso, também é proposto neste trabalho solução em concreto armado para estabilização de uma das paredes do Bloco 02, que apresenta grande deformação e risco de desabamento.

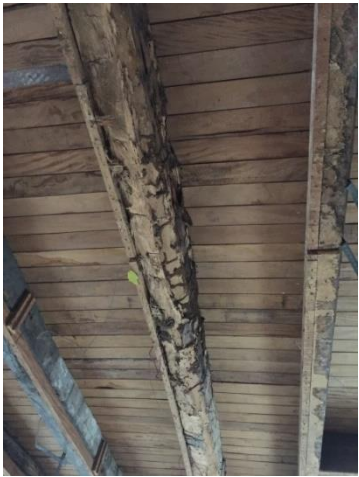
Presença de térmitas	CRÍTICO	Redução da resistência/aumento da insegurança aos usuários

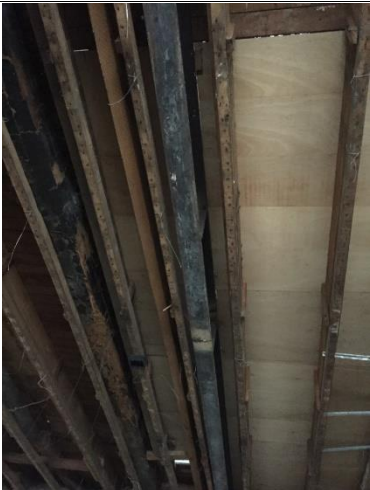
Presença de perfis de aço	CRÍTICO	Distribuição não uniforme de tensões / concentração de tensões

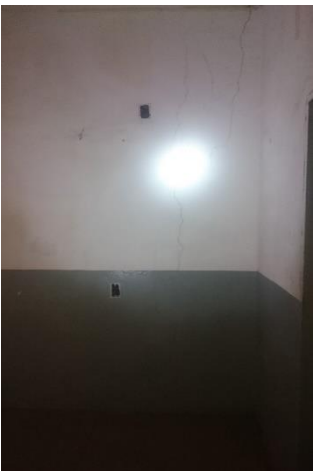
Fissura em estrutura	CRÍTICO	Abertura de fissuras em parede estrutural divisória entre os Blocos 02 e 03 devido à flambagem de parede externa
