**INSPEÇÃO PREDIAL: DIRETRIZES, ROTEIRO  
E MODELO DE LAUDO PARA INSPEÇÕES EM  
EDIFICAÇÕES RESIDENCIAIS DA CIDADE DO  
RIO DE JANEIRO.**

Projeto de Graduação apresentado ao Curso de Engenharia Civil da Escola Politécnica, Universidade Federal do Rio de Janeiro, como parte dos requisitos necessários à obtenção do título de Engenheiro.

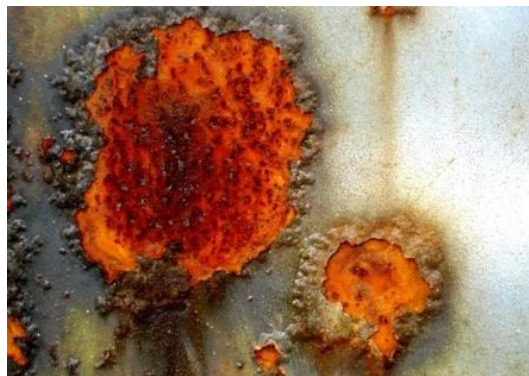
*Figura 12 – Corrosão localizada - Fonte: <http://www.masterzinc.com.br/>*

- a) Corrosão localizada – causada por deficiência de drenagem das águas pluviais e deficiências de detalhes construtivos, permitindo o acúmulo de umidade e de agentes agressivos;

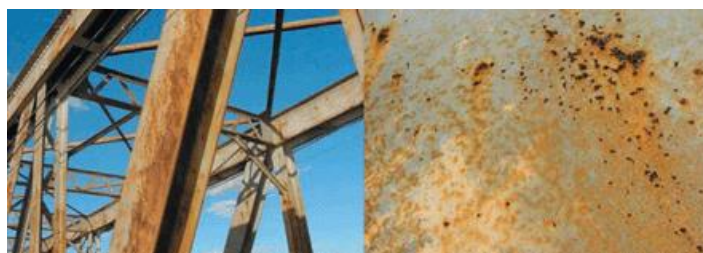
*Figura 13 – Corrosão generalizada - Fonte: BRINCK et al. (2005).*

- b) Corrosão generalizada – causada pela ausência de proteção contra o processo de corrosão;

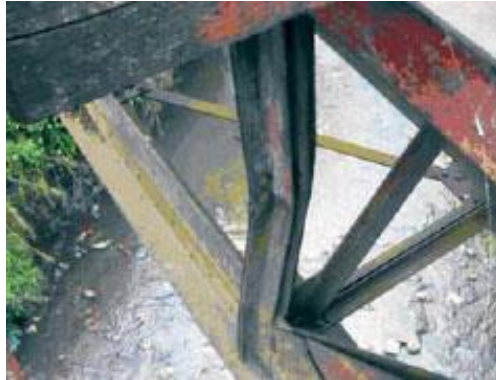
*Figura 14 – Flambagem global - Fonte: CARDOSO et al. (2007).*

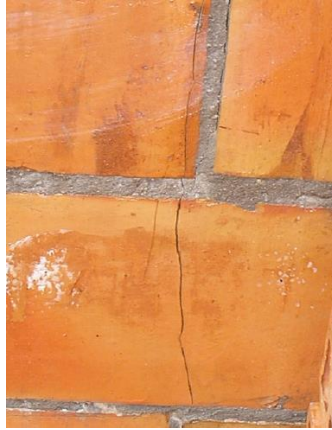
*Figura 20 – Fissura vertical em alvenaria estrutural - Fonte: CORRÊA (2010)*

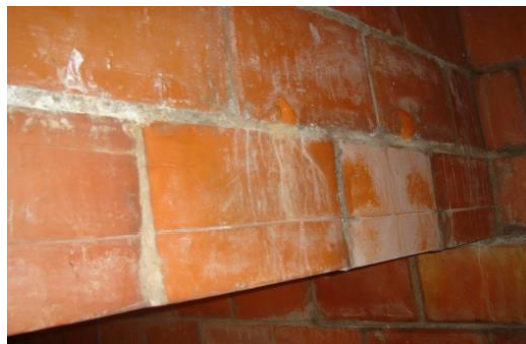
*Figura 21 – Eflorescência em alvenaria estrutural - Fonte: CORRÊA (2010)*

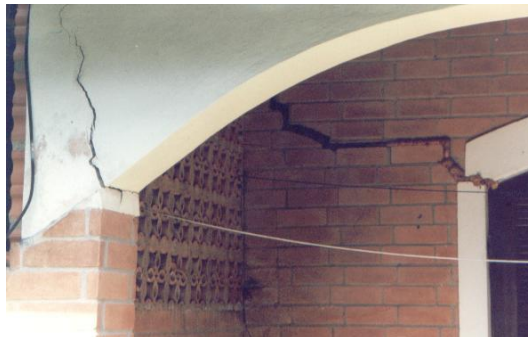
*Figura 22 – Trinca causada por recalque de fundação - Fonte: <http://www.ebanataw.com.br/>*

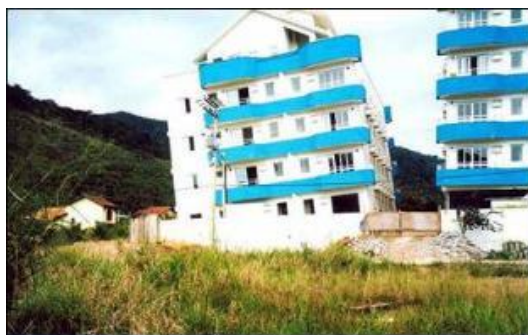
*Figura 23 – Edificação com problemas de recalque - Fonte: <http://www.ebah.com.br/>*

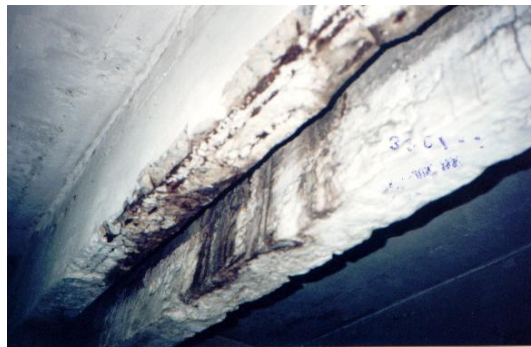
*Figura 56 – Infiltração em junta de dilatação - Fonte: <http://www.ebah.com.br/>*

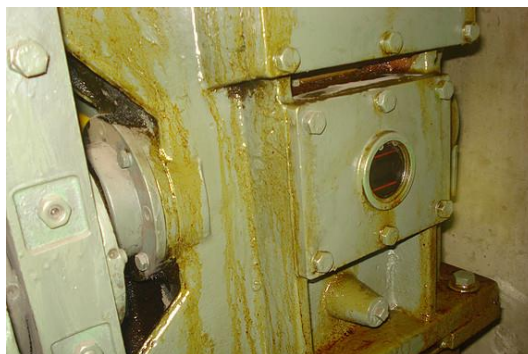
*Figura 79 – Vazamento de óleo da máquina - Fonte: <http://elevatore.wix.com/>*

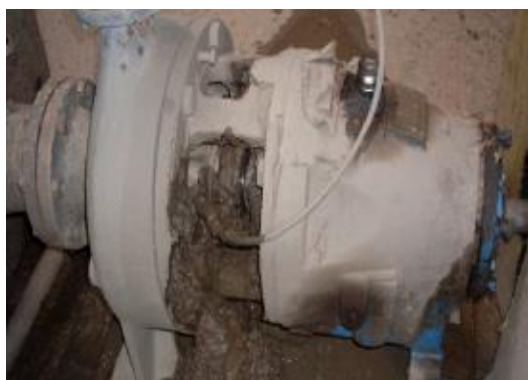
Figura 81 – Bomba com gaxeta desgastada - Fonte: <https://lcsimei.files.wordpress.com/>
