ESTUDOS PARA RESTAURAÇÃO DO ANTIGO CONVENTO DO CARMO

Lineker Bis Hoffmann

Projeto de Graduação apresentado ao
Curso de Engenharia Civil, Escola Politécnica,
da Universidade Federal do Rio de Janeiro,
como parte dos requisitos necessários à
obtenção do título de Engenheiro Civil.

Março de 2018

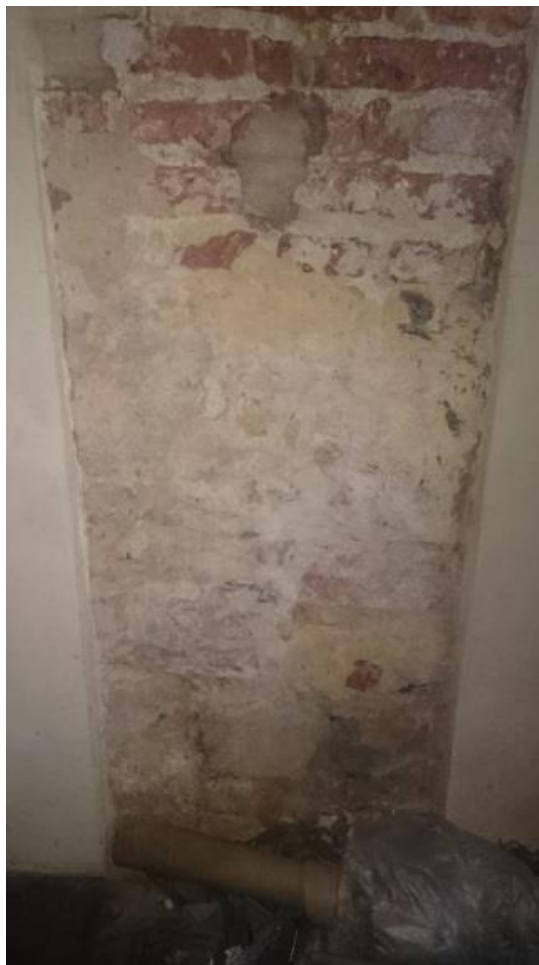
Figura 24 – Arcos em alvenaria de blocos maciços. Fonte: acervo pessoal

Conforme dito, a estrutura do Bloco 01 é composta por alvenaria portante em rocha em sua maior parte. Alguns trechos possuem alvenaria estrutural mista, sendo notada a presença de tijolos maciços. Isso é exemplificado pela presença dos tijolos maciços aparentes nos arcos presentes na sala 1-A, conforme mostra a Figura 24. Há também exposição da alvenaria portante em outros trechos, o que corrobora a hipótese assumida. A Figura 25 mostra a planta baixa do primeiro pavimento do Bloco 01, onde as paredes que foram consideradas como estruturais estão mostradas com hachura cheia na cor cinza. Também são mostradas as projeções dos arcos presentes no primeiro pavimento em linha tracejada.

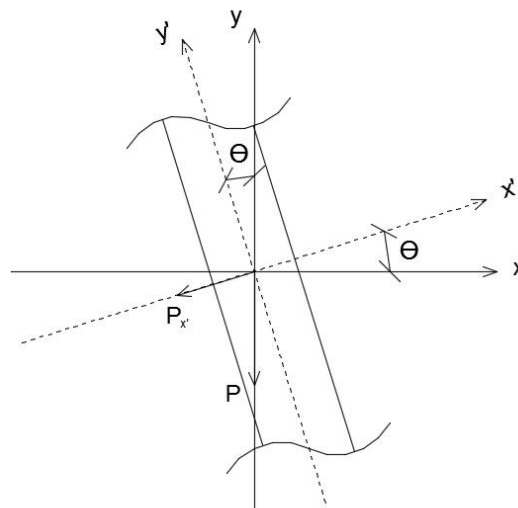
Figura 35 – Esquema de forças considerado na parede estrutural deformada

O único carregamento a ser considerado no reforço da parede é o seu peso próprio. Esse peso vai ser vertical, mas também possui uma componente perpendicular ao eixo da parede, como mostrado na Figura 35.

Os eixos x' e y' são deslocados θ dos eixos cartesianos. θ é o ângulo de inclinação da parede.

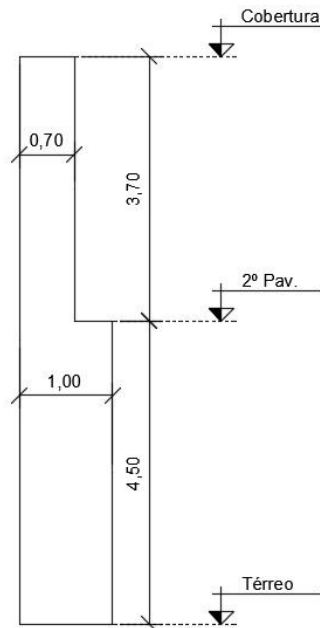
Figura 36 – Esquema considerado para o cálculo do peso da parede

Pavimento	Altura [m]	Espessura [m]
Térreo	4,5	1,0
2º Pavimento	3,7	0,7

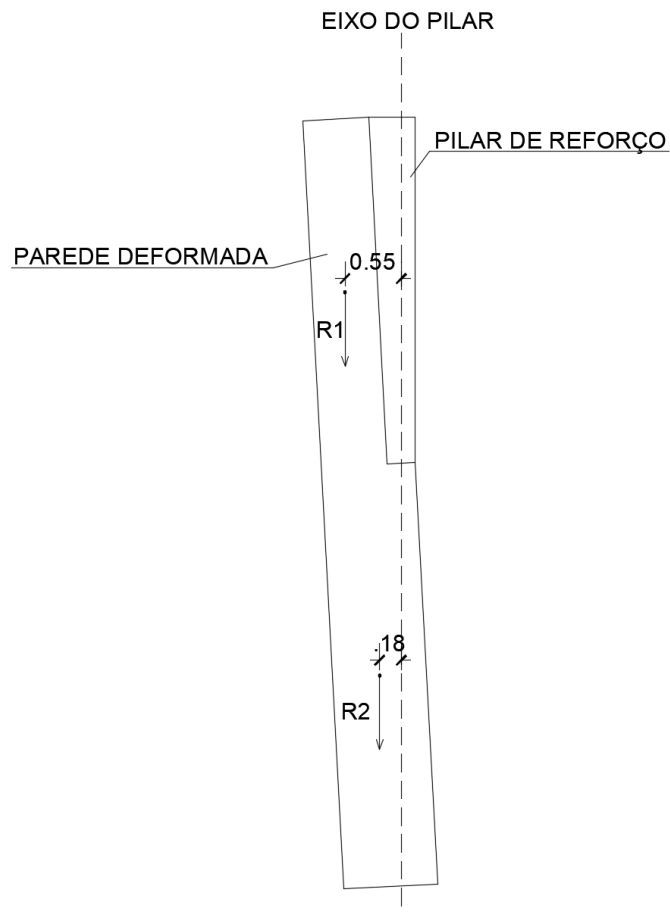
Figura 38 – Esquema mostrando os braços de alavanca considerados

O momento atuante no pilar de reforço será igual às resultantes multiplicadas pelo braço de alavanca de cada uma. O croqui dos braços de alavanca pode ser visto na Figura 38.

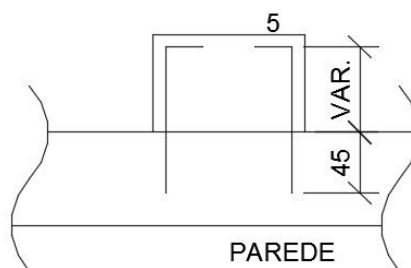
Figura 42 – Esquema em planta mostrando os grampos de solidarização entre parede e pilar de reforço

As armaduras dos grampos serão então da seguinte forma:

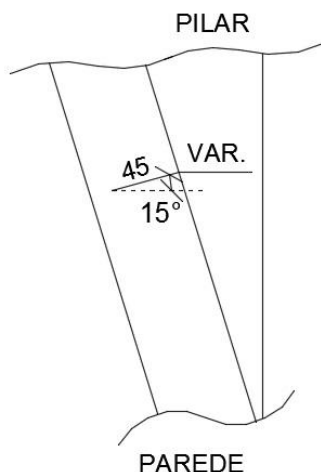
Figura 43 – Esquema em corte mostrando os grampos de solidarização entre parede e pilar de reforço
